Závěrečná zpráva o výsledcích šetření mimořádné události

Pád vozu lanové dráhy „Liberec-Horní Hanychov – Ještěd“

Accident and incident investigation report

Fall of a cabin of „Liberec-Horní Hanychov – Ještěd“ aerial cableway

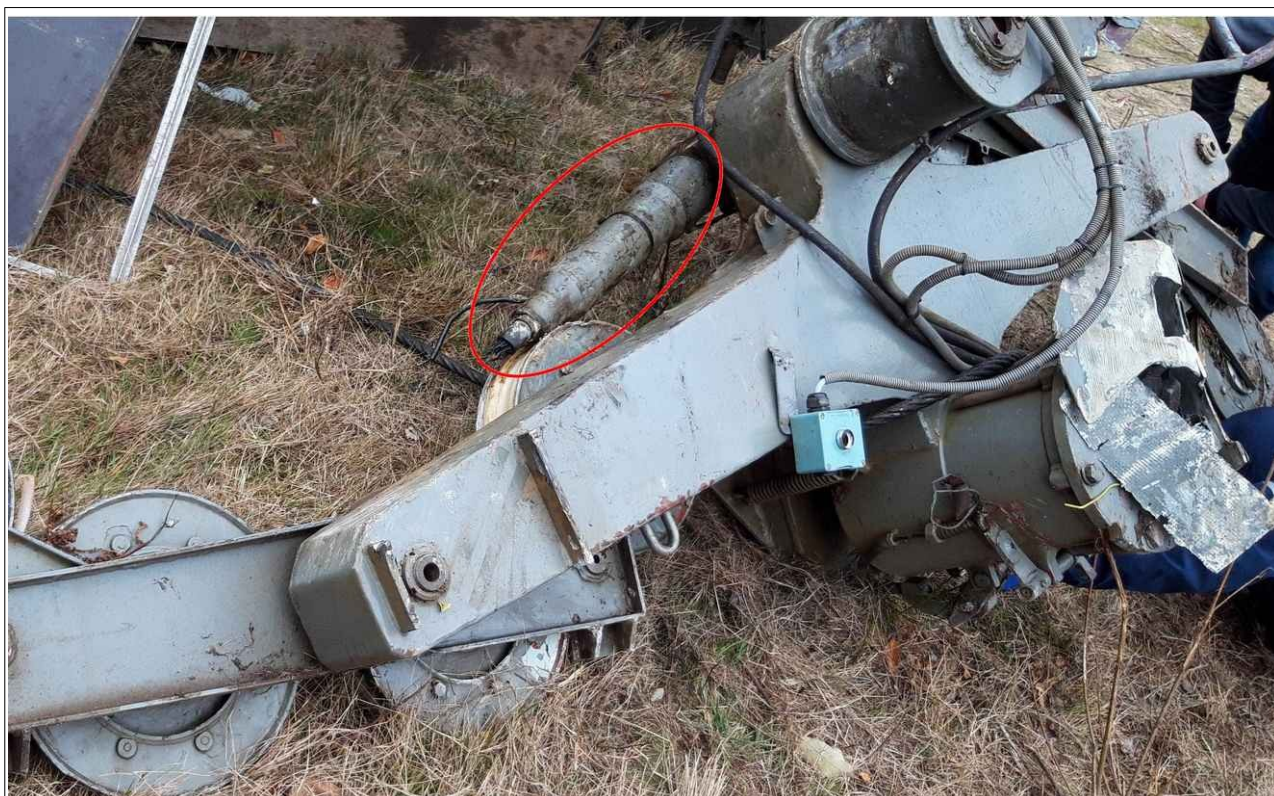
Obr. č. 2: Běhoun vozu č. 2 se zvýrazněným pouzdrům koncovky tažného lana

Na střeše kabiny byl připevněn ocelový závěs, který byl vlivem pádu deformovaný. Závěs byl kyvně uložen na hlavním čepu běhounu. Běhoun tvořilo 8 pojezdných kol uložených ve vahadlech. K hlavnímu čepu běhounu byla upevněna pouzdra koncovek tažného a přitažného lana. Všechny části vozu byly znečištěny hlinou, trávou a nečistotami. Na konci pouzdra koncovky tažného lana byla gumová těsnicí průchodka a z ní vystupovaly jednotlivé různě dlouhé dráty přetrženého tažného lana o délce až 25 mm. Pouzdro koncovky nebylo viditelně poškozeno, mělo na sobě jen nečistoty.

Na běhounu byla umístěna vozová brzda, která se skládala z pevné a pohyblivé čelisti. Čelisti brzdy byly nalezeny sepnuté, nejevily však žádné známky čerstvého souvislého otěru, a tím vyvinutí potenciální brzdě síly. Na horní části vozové brzdy se nacházel odjišťovací mechanismus vozové brzdy – západka byla nalezena v odjištěné poloze. Mechanismus byl pokryt zbytky hlíny a trávy po pohybu vozu po zemi, k odjištění vozové brzdy tedy evidentně došlo pádem vozu na zem. Od západky vedlo táhlo lanovodem do prostoru kabiny.

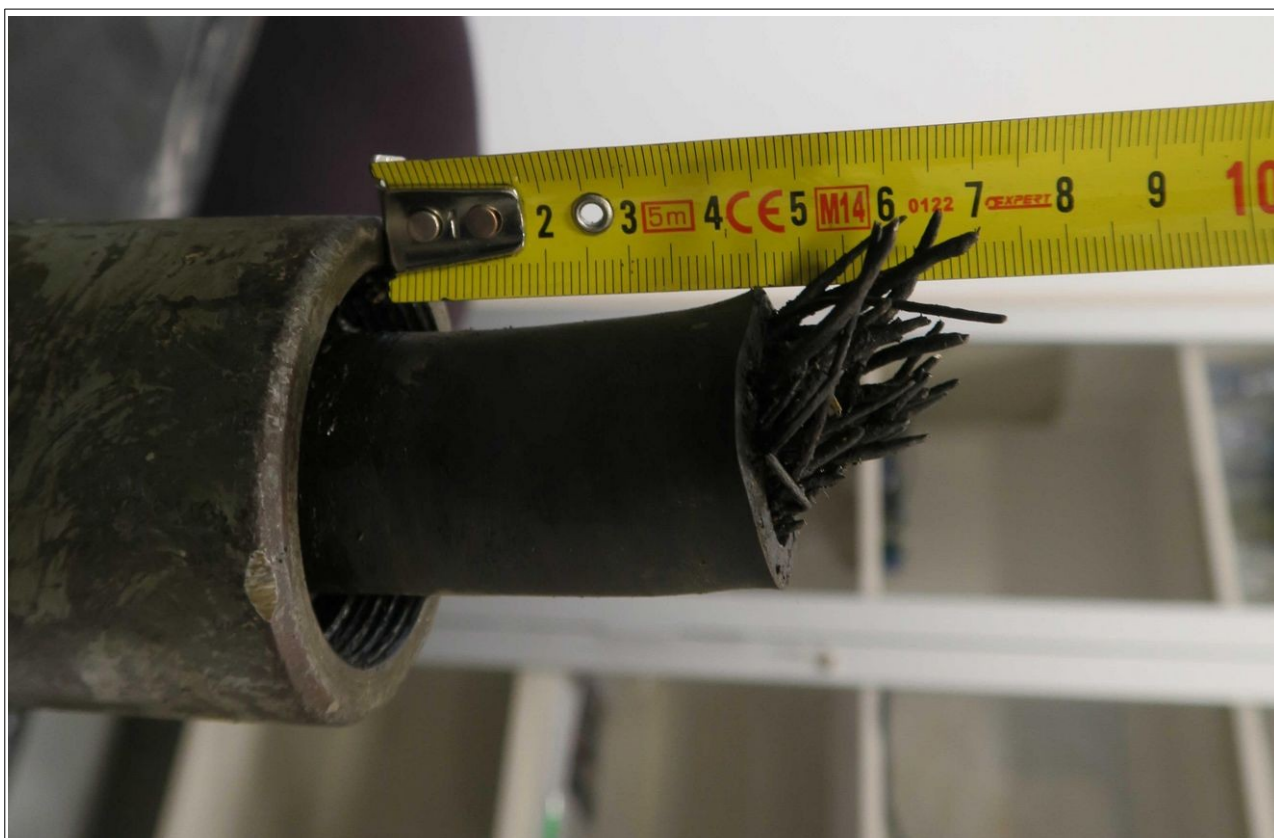
Obr. č. 3: Detail prasklého tažného lana v místě pouzdra koncovky

Z pouzdra koncovky přítažného lana vystupovalo (opět přes gumovou těsnicí průchodku) přítažné lano, které bylo stočeno přes běhoun a dále se táhlo proti svahu směrem nahoru až k traťové podpěře lanové dráhy – délka lana činila přibližně 103 m, jeho konec byl roztřepený a poškozený. Navazující část přítažného lana byla nalezena výše ve svahu u konstrukce staré podpěry původní lanové dráhy, viz níže.

Z hlediska mechanismu poškození předmětného tažného lana lze na základě provedených rozborů (zejména fraktografické analýzy) konstatovat, že poškození tažného lana nastalo vlivem jeho přetížení tahem. **Významným prvkem přispívajícím k procesu poškození tažného lana byla zjištěná výrazná koroze jednotlivých drátů, která vedla k oslabení jejich průřezu.** V případě poškozeného konce tažného lana bylo patrné rozsáhlé korozní napadení, zatímco u nepoškozeného konce tažného lana bylo korozní napadení drátů pouze mírné.

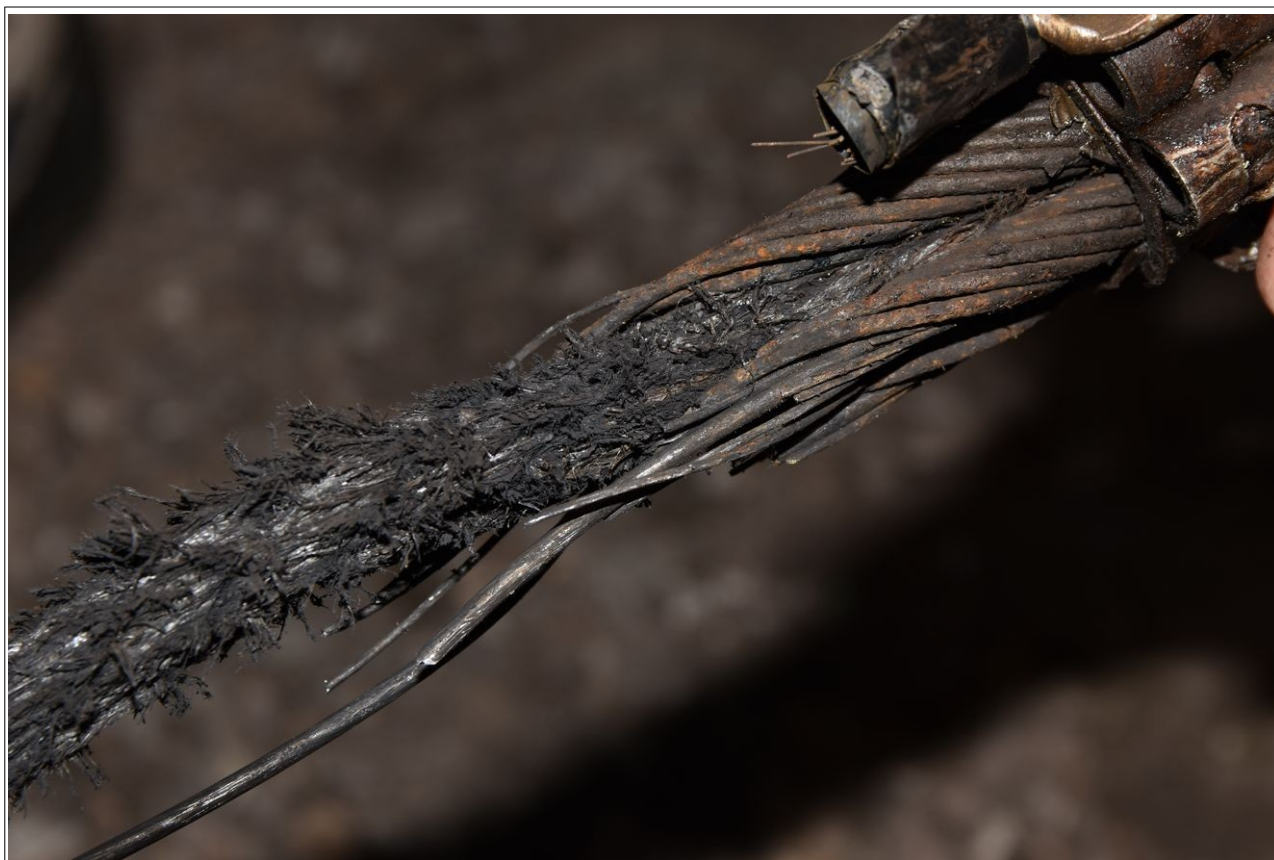
Obr. č. 5: Přetržený konec tažného lana nalezený 55 m od horní stanice

V kamenném poli příkrého svahu byl nalezen roztřepený konec tažného lana, přibližně 55 m (průmětu v rovině, s výškovým převýšením přibližně 30 m) od horní stanice lanové dráhy. Konec tohoto lana byl sevřený kovovou sponou a za ní (směrem k místu přetržení) byly volně rozpletené dráty o délce až 8 cm a jeden drát o délce přibližně 30 cm. Ze středu lana pak vycházela duše lana, o délce od kovové spony přibližně 30 cm. Lano poté vedlo po kamenném poli v příkrém svahu mezi balvany a nízkým travním porostem do horní stanice Ještěd – dále již neneslo znaky zjevného poškození.

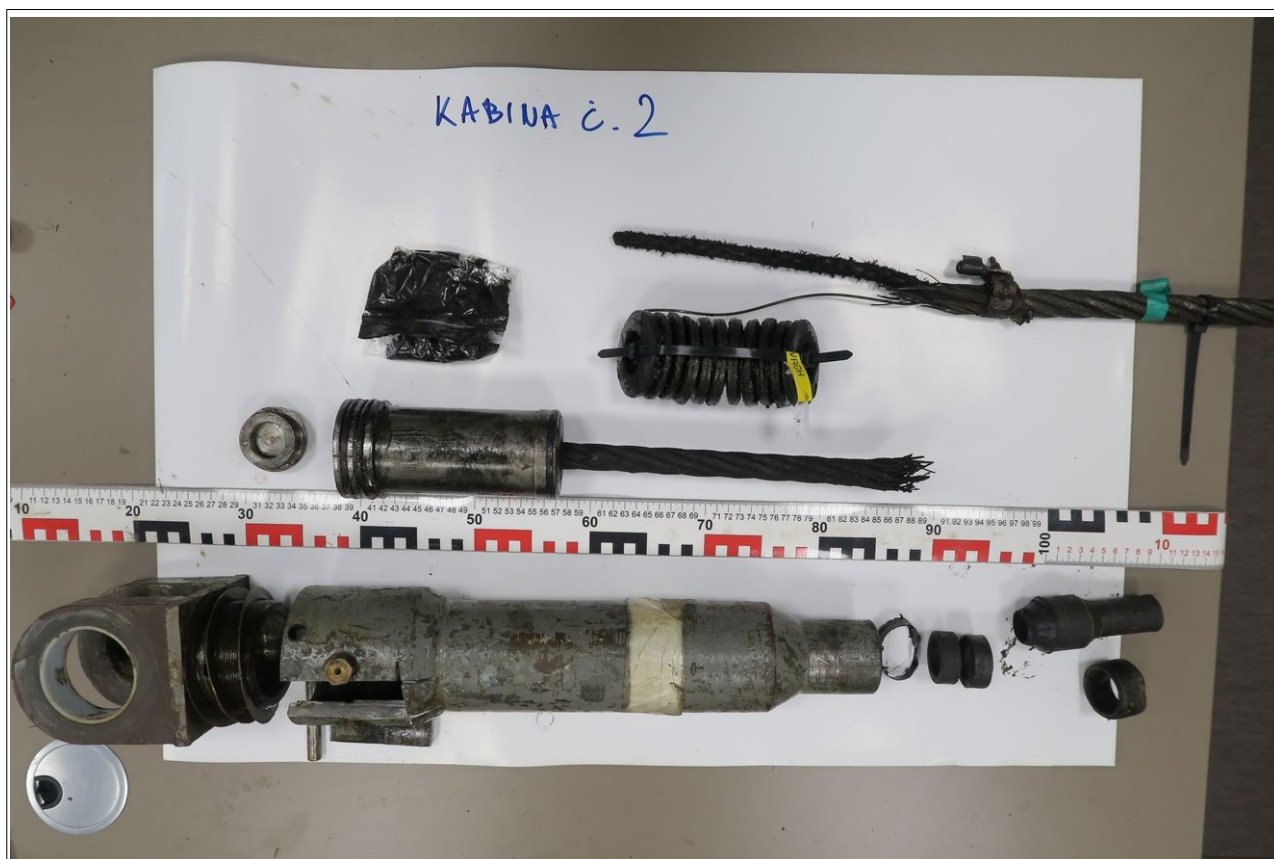
Obr. č. 7: Demontáž koncovky tažného lana vozu č. 2

Po demontáži bylo zjištěno, že vidlice, pomocí které byla koncovka tažného lana připojena k běhounu kabiny č.2 lanové dráhy, byla šroubovým spojem spojena s vlastním tělem koncovky. Tento spoj byl zajištěn pomocí kolíku a zatěsněn pomocí 2 ks podložek. Ve vlastním těle koncovky se nacházel „píst“ ve kterém byla vlastní tvarová koncovka tažného lana, která byla zajištěna „špuntem“ se šroubovým závitem. Na těle „pístu“ se nacházely tři drážky s těsníci kroužky. Na tažném laně bylo navlečeno celkem **22 ks pružinových podložek**, které byly složeny střídavým způsobem z pohledu jejich vypouklosti. Na „výstupní“ straně vlastního těla koncovky se nacházely zbytky starého pryžového těsnění, 2 ks tvarových podložek (orientované tvarově shodným směrem) pro gumovou průchodku lana, gumová průchodka lana a zajišťovací matice, kterou byly tyto komponenty zajištěny. Vnitřní komponenty byly pokryty vrstvou tmavého (znečištěného) maziva.

Stejný postup byl aplikován i na druhou koncovku nepoškozeného konce lana, kdy v porovnání s předchozí bylo uvnitř nalezeno **26 ks pružinových podložek (tj. o 4 ks více)**, **chyběl však těsnící kroužek na jedné straně „pístu“ a tvarové podložky pro gumovou průchodku lana**. Vnitřní komponenty byly pokryty vrstvou světlého (čistého) maziva. Způsob složení jednotlivých komponent koncovky je zřejmý z následujícího obrázku.

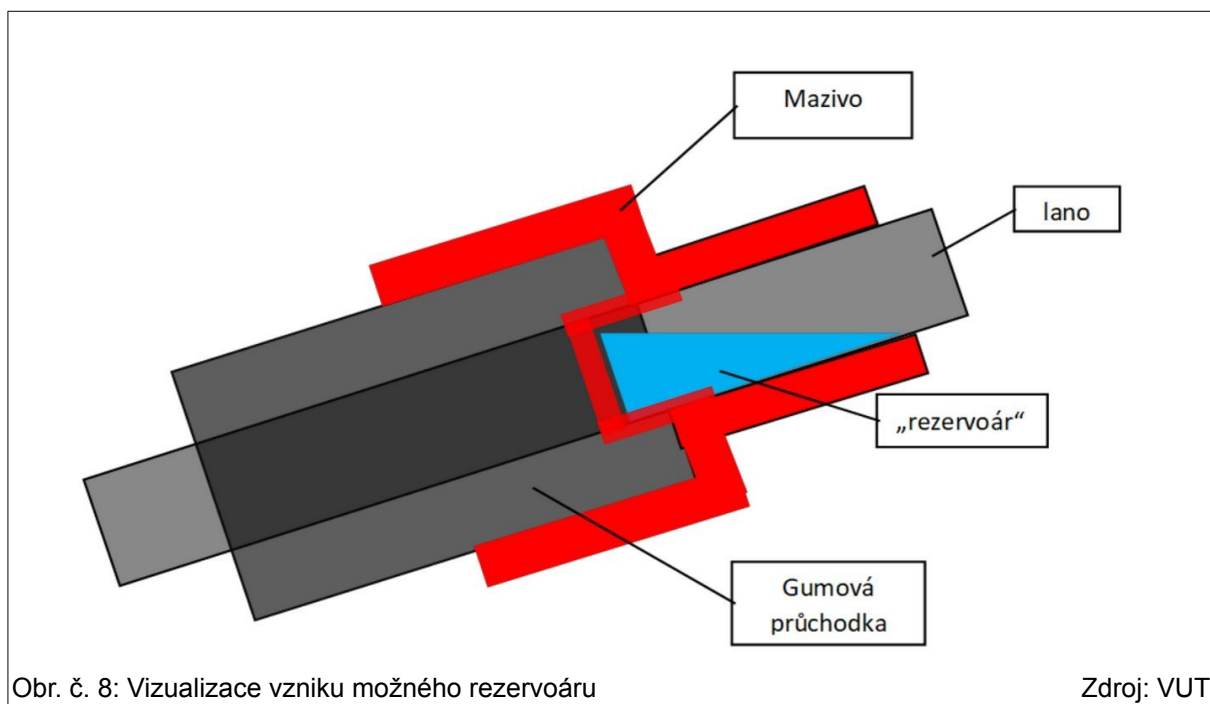
Obr. č. 8: Vizualizace vzniku možného rezervoáru

Jak vyplývá z výše uvedeného, požadavek na utěsnění prostoru kolem lana, tak aby došlo k zamezení pronikání vody do koncovky tažného lana, byl splněn, uvnitř koncovky lana nebyla při její demontáži zjištěna žádná kapalina. Paradoxně lze ale také konstatovat, že k porušení tažného lana došlo „bezprostředně nad“ místem utěsnění, tj. mazivo na povrchu lana v podstatě mohlo vytvořit jakýsi „rezervoár“, ve kterém následně docházelo ke korozi a postupnému porušování lana.
