Závěrečná zpráva o výsledcích šetření mimořádné události

Pád vozu lanové dráhy „Liberec-Horní Hanychov – Ještěd“

Accident and incident investigation report

Fall of a cabin of „Liberec-Horní Hanychov – Ještěd“ aerial cableway

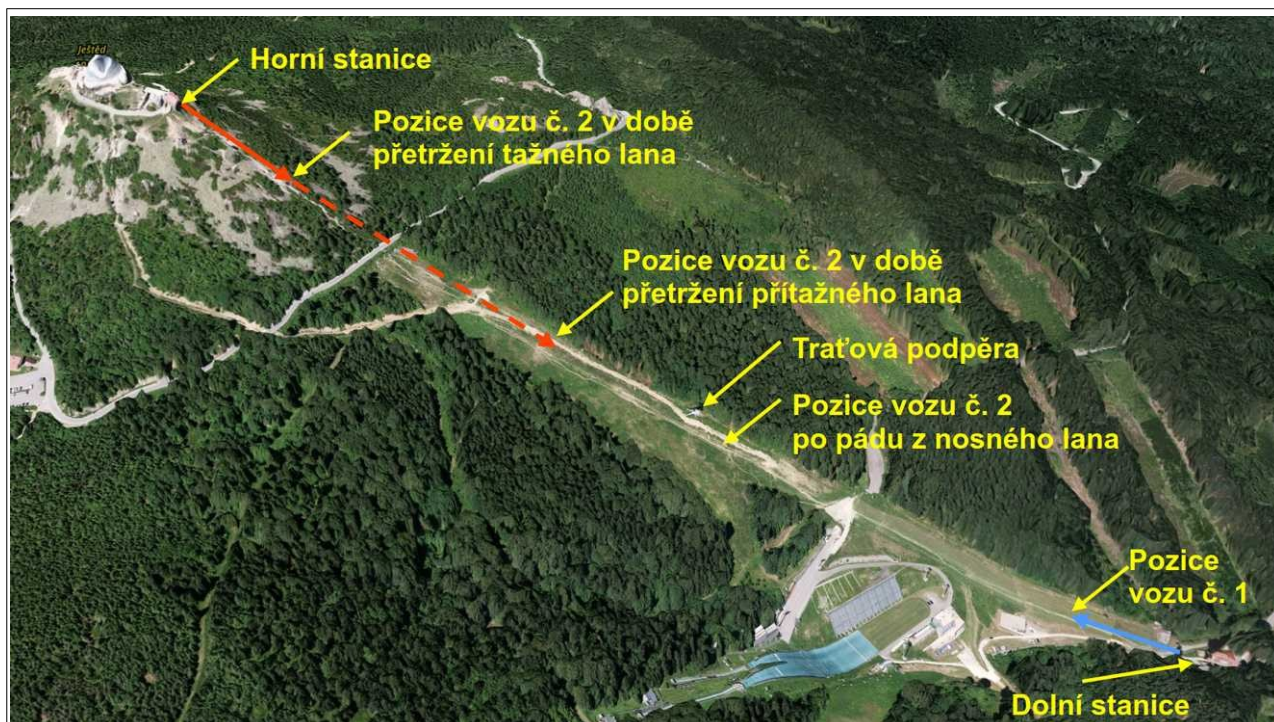
Obr. č. 1: Schéma místa vzniku MU

Červeně je znázorněna jízda vozu č. 2 (čárkovaně nezajištěná jízda po přetržení tažného lana), modře je znázorněna jízda vozu č. 1.

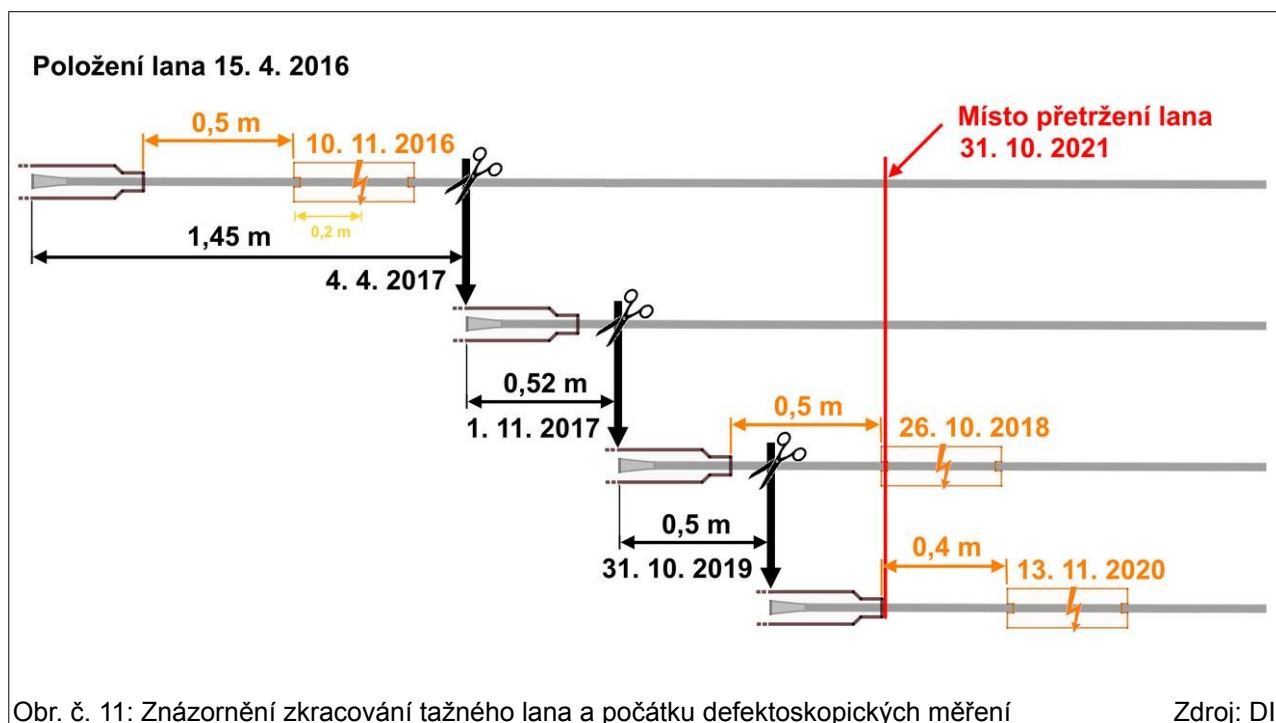
Dle záznamů v protokolech byla měřicí hlavice umístěna ve vzdálenosti 0,5 m, resp. 0,4 m od tělesa koncovky. Dále je nutné zohlednit, že samotná měřicí cívka je umístěna dalších přibližně 20 cm od okraje měřicí hlavice. Zároveň měření je relevantní až při určité rychlosti pohybu lana v cívce. Z tohoto je zřejmé, že **hodnota minimálního zkracování lana 0,5 m stanovená výrobcem byla bez dalších opatření (např. provedení defektoskopie na koncích lan jinou metodou) systematicky nesprávná, protože místo, ve kterém došlo k přetržení lana, nebylo defektoskopicky zkontrolováno v roce 2020 ani 2018. Naposledy toto místo mohlo být defektoskopicky zkontrolováno 10. 11. 2016, tedy 5 let před vznikem MU** (viz znázornění na obrázku č. 11, kde byl pro přehlednost zanedbán rozplet konce lana při zalévání koncovky).
